震災に堪えた骨組みを再利用した木造のギャラリー

所在地：福島県耶麻郡猪苗代町字新町
 竣工：2013年5月
 設計・総合：柴崎恭秀
 屋根の構成：スタイロフォーム t50 PBTt2.5
 構造：AUM 構造設計
 構造用合板 t24 の上
 施工：会津土建
 アスファルトルーフィング 940
 溶融亜鉛メッキ鋼板 t0.4 横葺き
 構造／規模：木造軸組構造一部鉄骨造／2階建て
 面積：(敷地) 1,457.59㎡
 (1階) 137.53㎡
 (2階) 80.69㎡
 (延床) 218.22㎡

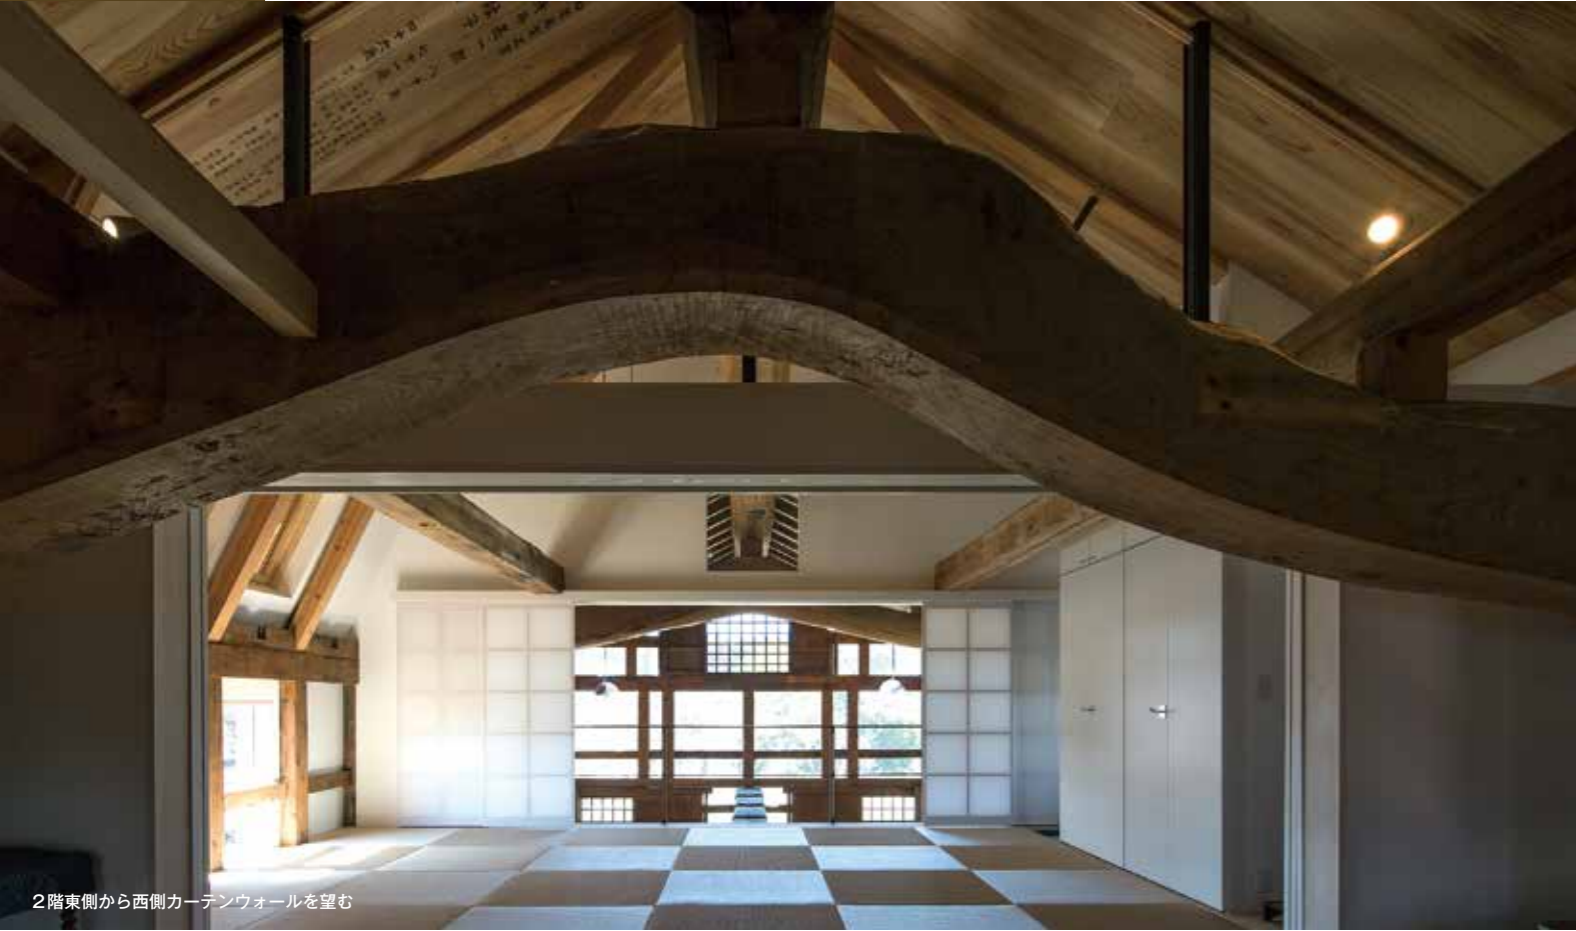
2階東側から西側カーテンウォールを望む

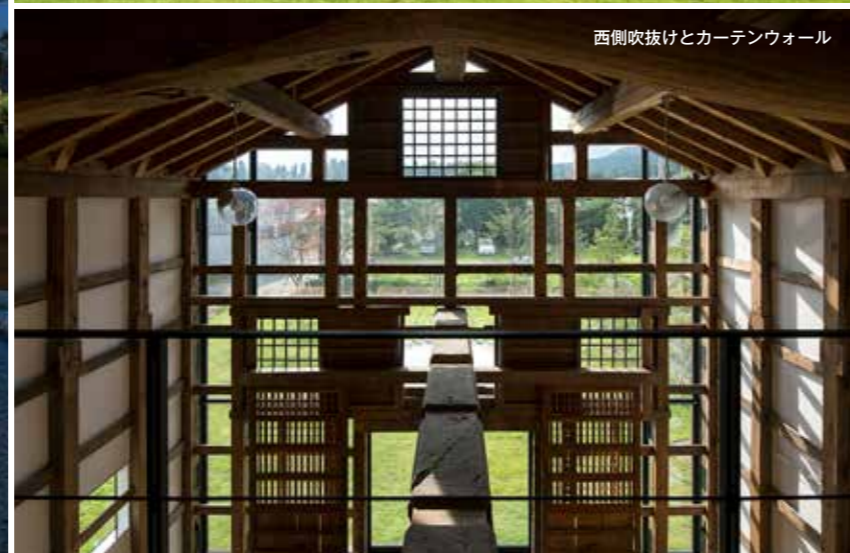
西側吹抜けとカーテンウォール

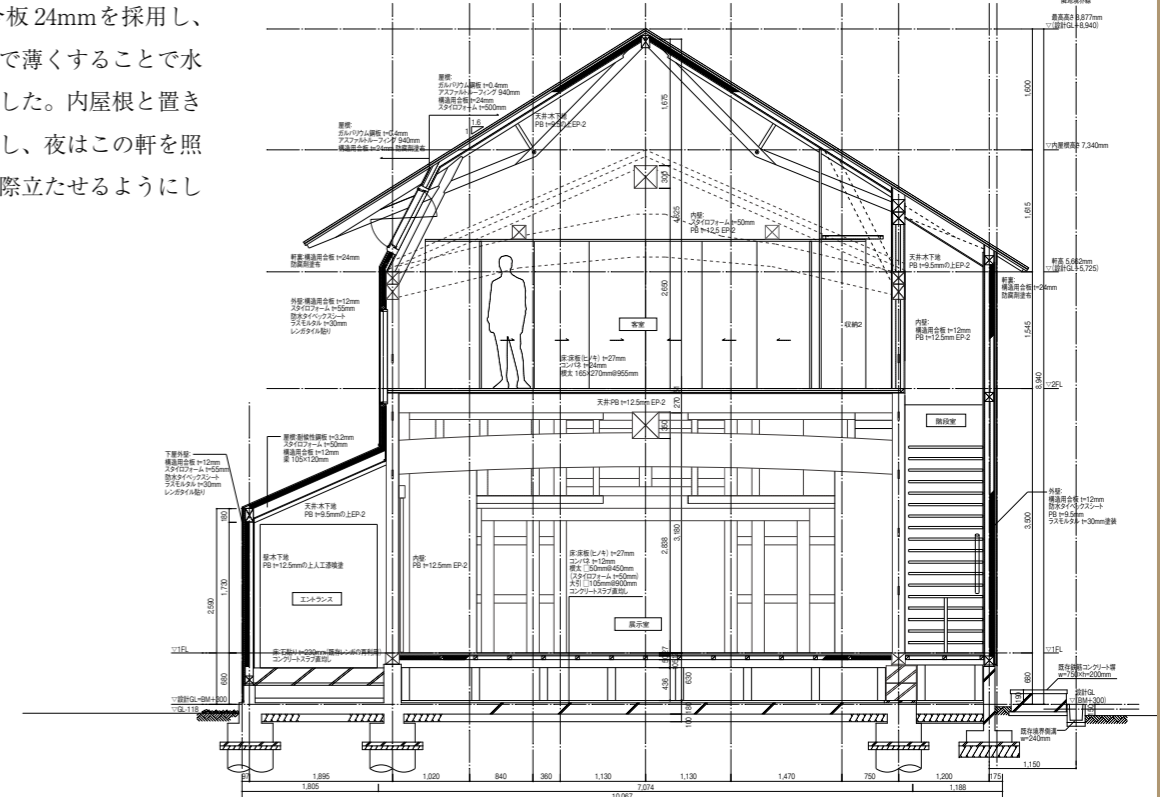
断面詳細図 (1/100)

もともとの蔵は、この地域に多く見られる置き屋根形状で、再生もこの置き屋根の意匠を継承した。被災の損傷が著しい置き屋根部は今回新たに設置している。当初の五寸勾配よりも少し勾配をきつく設定し落雪を促すこととした。また、軒先をシャープに見せる目的で厚物合板24mmを採用し、金属屋根端部を極限まで薄くすることで水平線を強調する軒先とした。内屋根と置き屋根の間に照明を設置し、夜はこの軒を照らして軒先の浮遊感を際立たせるようにしている。
